KIRKLARELİ - DEMİRKÖY'DEKİ FATİH DEMİR DÖKÜMHANESİ

■ Nurcan YAZICI Mimar Sinan Üniversitesi

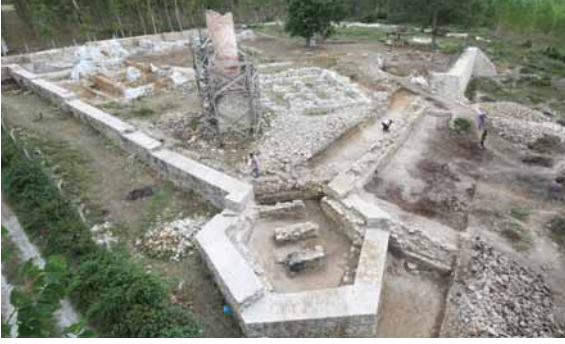
Şekil 2: Demirköy Fatih Dökümhanesi, 2010 yılı kazı çalışmaları devam ederken. (2010, Foto: H. Avni Yazıcı)

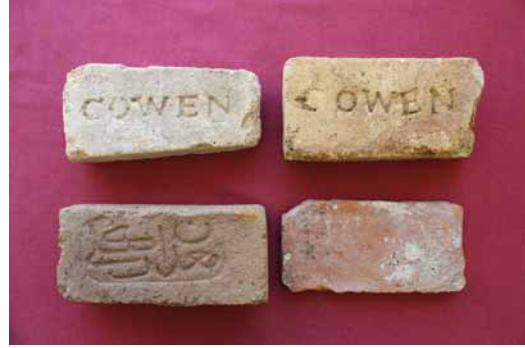
Şekil 4: Fatih Dökümhanesi'nde COWEN (İngiliz) ve Ma'den Ereğli damgalı ateş tuğla örnekleri (2010)

Fatih Dökümhanesi'nde bugüne kadar yapılan kazılarda gülle kalıbı, değişik çaplarda top gülleleri, çeşitli madeni parçalar, farklı boylarda çiviler, demir tozları; Dökümhane'deki mevcut demir fırınlarının yapısı ve çalışma sistemi hakkında bilgi verebilecek üfleçler, cüruflar, yerli üretim ve ithal (İngiliz) ateş tuğla örnekleri, çark sistemine ait, üretimde kullanılmış olması muhtemel demir parçaları, demir şebeke parçaları; son dönemde çeşitli tarım ve ev araç gereçlerinin üretildiğini belgeleyen parçalar bulunmuştur.

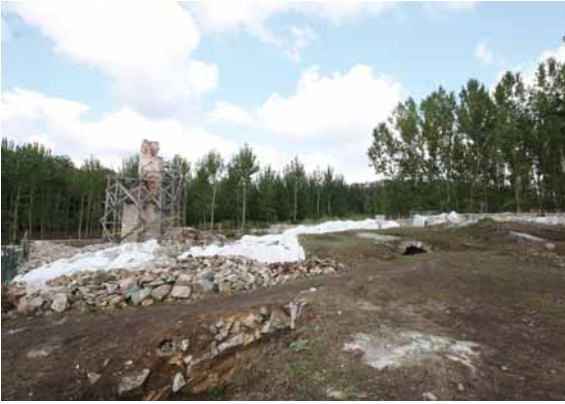
Şekil 3: Fatih Dökümhanesi'nde, tuğla minaresinin bir kısmı günümüze ulaşabilen Dökümhane Mescidi ve çevresi (2010)

Avlunun güneybatı yönünde ise taş kaideli, tuğla gövdeli minaresi ve bodrum kat duvarları görülebilen Dökümhane Mescidi bulunmaktadır. 2008 yılı kazı çalışmalarında, avlunun güneydoğu köşesinde, iki ocağı bulunan bir demirci işliği de belirlenmiştir.

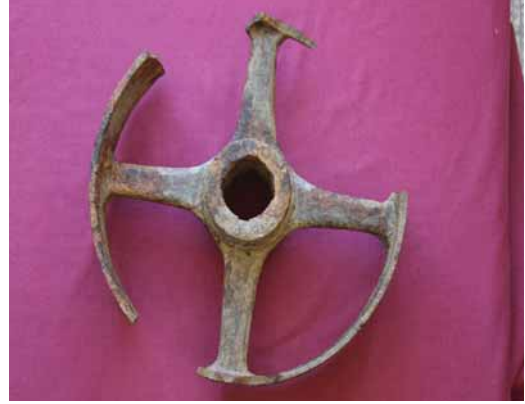
Şekil 5: Fatih Dökümhanesi'nde kazılarla ortaya çıkarılan madeni parça (2010)

Kazılarda demir çark sisteminin oturduğu ayaklardan biri ile çark sistemine ait demir parçaları açığa çıkarılmıştır. Dökümhane ile ilgili kesin bilgiler, söz konusu alanın üretim bölgesindeki kazı çalışmaları tamamlandıktan, çark yuvası, yüksek fırınlar ile izabe çukuru ve körüklerin yer aldığı alanlar ortaya çıkarılarak ayrıntılı değerlendirmeler yapıldıktan sonra söylenebilecektir.
